Straßenbauverwaltung Baden-Württemberg Bundesstraße 463 v. NK 7719 051 n. NK 7719 003 Stat. 620 bis NK 7719 005 n. NK 7720 002 Stat. 750	Regierungspräsidium Tübingen
B 463 OU Lautlingen	
PSP-Element: V.2410.B0463.N73

Versickerungsgutachten 2019

B 463 Ortsumgehung von Albstadt - Lautlingen

Versickerung von Oberflächenwasser

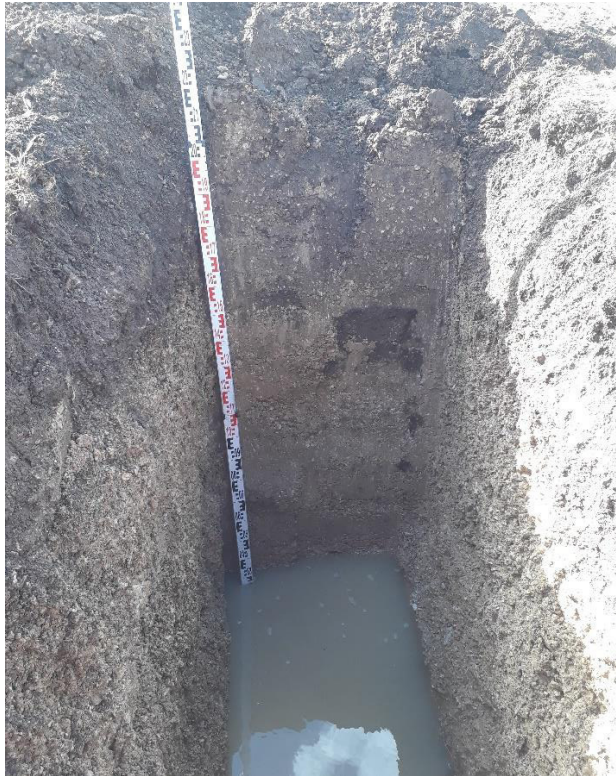
**Bild Nr. 1: Schurf 1**

Der 0,3 m mächtige Oberboden überlagert 0,3 m mächtige organikhaltige, kiesige Hanglehme (dunkelgrau). Darunter lagert beige-brauner toniger Hangschutt. Die Sohle des Versickerungsversuchs befindet sich auf 2,1 m Tiefe in dem tonigen Hangschutt.

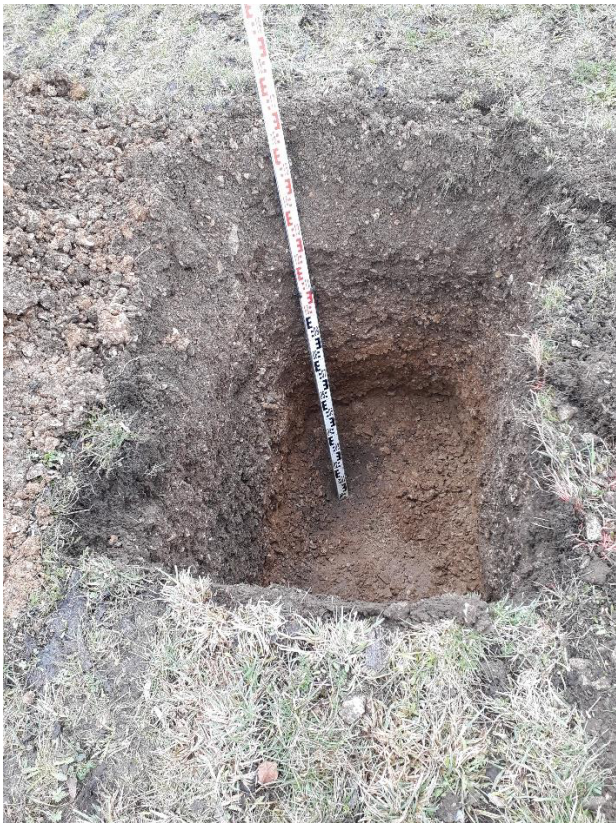
**Bild Nr. 2: Schurf 2**

Die humosen, kiesigen Hanglehme (dunkelgrau) überlagern bis 0,9 m den lehmigen, zunehmend kiesigen Hangschutt (beige-braun). Die Sohle des Versickerungsversuch befindet sich bei 1,60 m Tiefe. Nach dem Versickerungsversuch wurden bis auf eine tiefe von 2,60 m ausgehoben. Der angetroffene Boden änderte sich nicht.

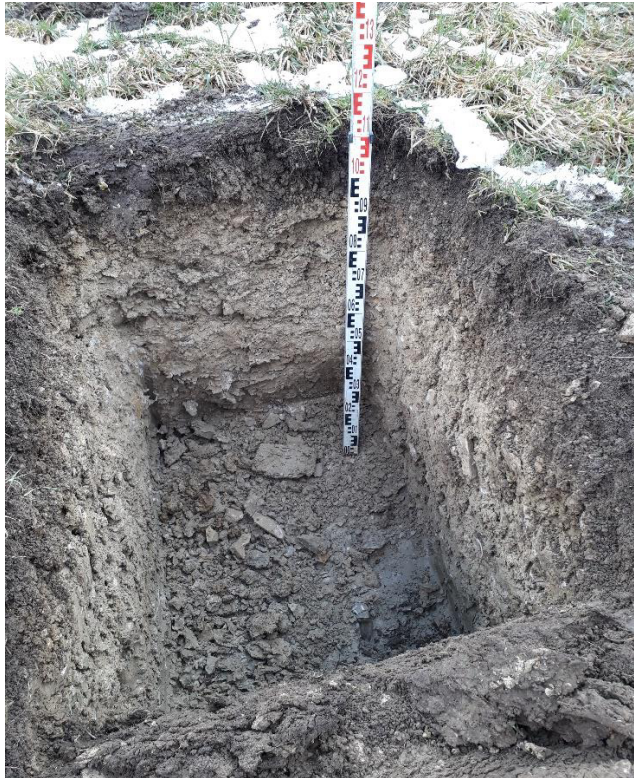
**Bild Nr. 3: Schurf 3**

Unter dem 0,2 m mächtigen Oberboden schließt sich bis in 1,1 m Tiefe beige-brauner, toniger Hangschutt an. Dieser lagert auf bis in 2,0 m Tiefe reichenden tonig-mergeligen Hangschutt, dessen Anteil von steinig-kiesigem Kalksteinbruch mit zunehmender Tiefe steigt. Die Sohle des Versickerungsversuchs liegt auf 1,1 m Tiefe. Nach dem Versickerungsversuch wurde bis auf 2,0 m Tiefe erkundet.

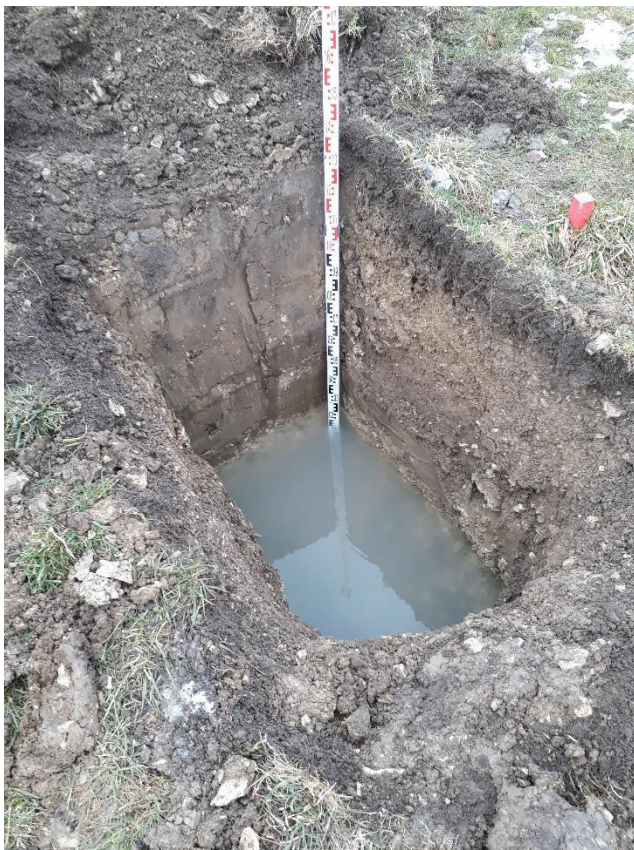
**Bild Nr. 4: Schurf 3b**

Unter dem 0,2 m mächtigen Oberboden schließt sich bis in 1,2 m Tiefe beige-brauner, gering kiesiger Hanglehm des jurassischen Kalksteins an. Dieser lagert auf bis in 1,4 m Tiefe reichenden tonig-mergeligen Hangschutt. Die Sohle des Versickerungsversuchs liegt auf 1,4 m Tiefe.

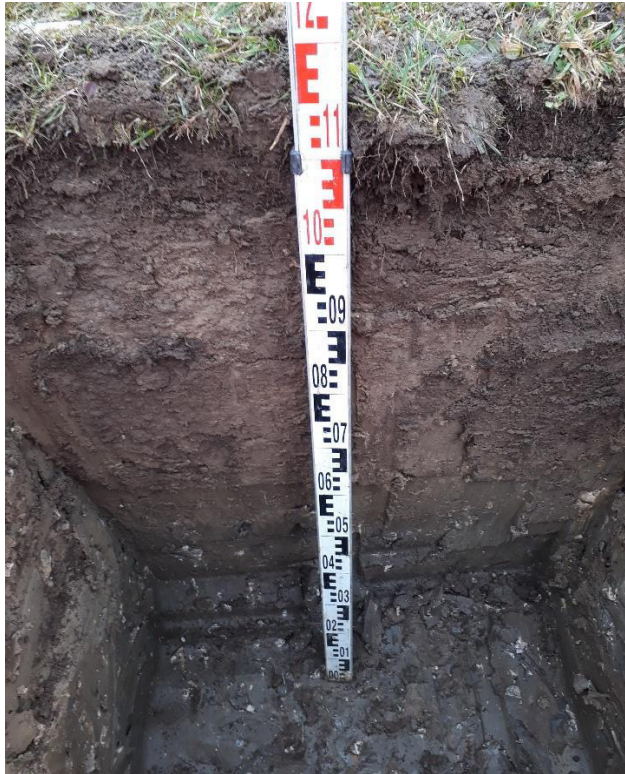
**Bild Nr. 5: Schurf 4b**

Unter 0,2 m mächtigen Oberboden folgt bis in 0,4 m Tiefe rötlich-braun-beiger Hang-lehm. Von 0,4 m bis 1,4 m Tiefe nimmt der Kiesanteil zu. Bei 1,4 m Tiefe stand im Schurf 4 geringfügig Wasser auf der Sohle. Folglich wurde Schurf 4b auf 1,1 m abgeteuft und für den Versickerungsversuch genutzt.

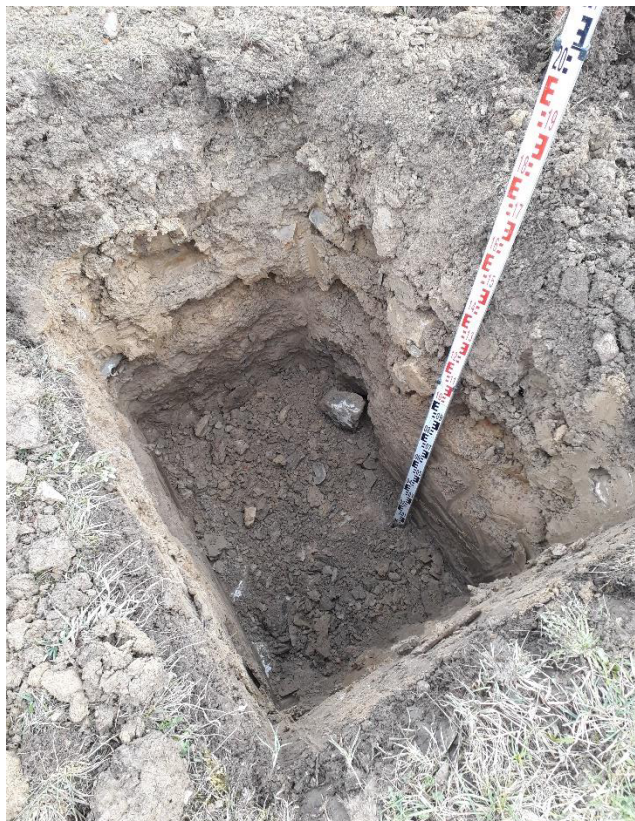
**Bild Nr. 6: Schurf 5**

Unter dem 0,2 m mächtigen Oberboden (dunkelbraun) überlagert 0,2 m mächtiger kiesiger Hang-lehm (braun-beige) eine 15 cm mächtige Kalkstein-bank (gelblich-beige). Darunter folgt ein 0,35 m mächtiger Verwitterungshorizont bestehend aus einer Kalkstein-Mergel-Wechsel-lagerung. Ab 0,9 m bis 1,5 m wird Ton und Silt angetroffen. Ab 1,5 bis 1,6 m steht eine weitere Kalksteinbank an. Die Kalksteinbank bildet die Sohle des Versickerungsversuchs.

Für den in [U 9] als Standort des RKB 2 in der Nähe des SCH 5 empfohlenen Bereich konnte aufgrund mangelnder Versickerung kein k_f -Wert errechnet werden. Es ist von einer sehr geringen hydraulischen Durchlässigkeit auszugehen und von diesem Standort abzuraten.

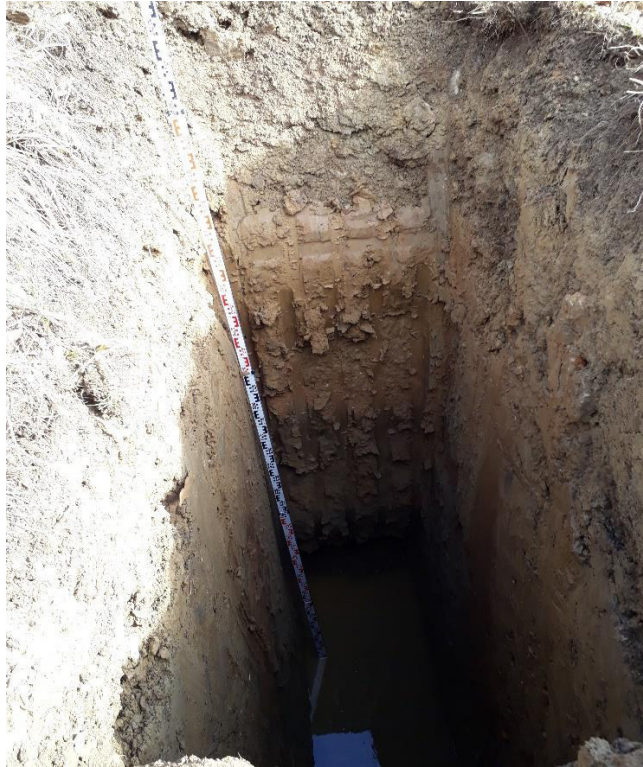
**Bild Nr. 7: Schurf 6**

Unter dem 0,2 m mächtigen Oberboden (dunkelbraun) überlagert 3,6 m mächtiger schwach kiesiger Hanglehm (braun) den kiesigen Ton/Silt des Verwitterungslehms des Tonschiefers (braunrötlich). Der Versickerungsversuch wurde auf dem Verwitterungslehm durchgeführt.

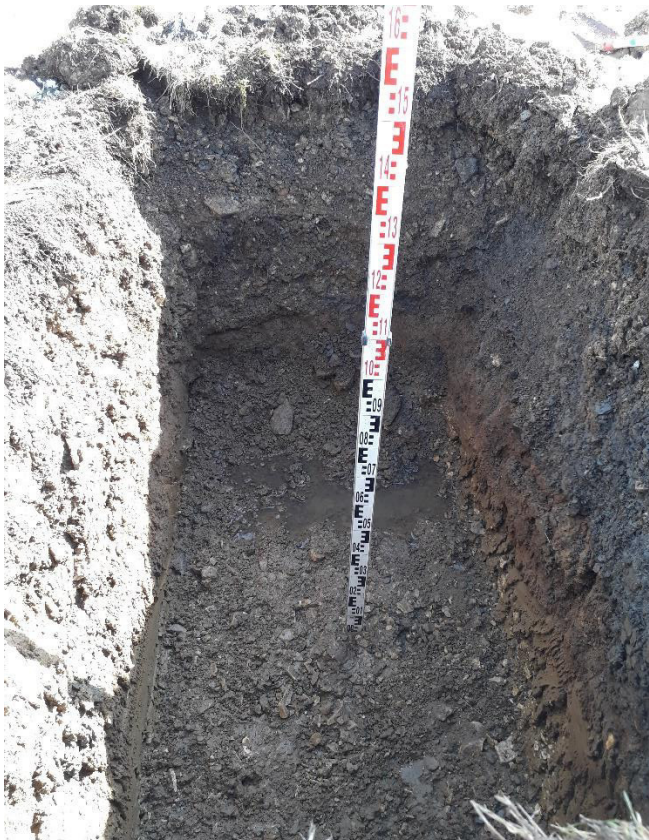
**Bild Nr. 8: Schurf 7**

Die obere Schicht aus humosem Oberboden reicht von 0,0 m bis 0,2 m (dunkelgrau-braun) und liegt auf 0,6 m mächtigem, braunbeigen Hanglehm. Darunter folgt von 0,8 m bis 1,6 m ein zunehmend kiesiger Hanglehm (braunbeige). Der Versickerungsversuch wurde bei einer Tiefe von 1,2 m durchgeführt.
