### - Baugrunduntersuchung Baugrunderkundung Ausbau der Verkehrsknoten an der B 28 in Bad Urach -

**Baugrunderkundung  
Ausbau der Verkehrsknoten an der  
Bundesstraße B 28 in Bad Urach**

**Baugrunderkundungen  
Ausbau der Verkehrsknoten an der  
Bundesstraße B 28 in Bad Urach**

**Projekt-Nr. I 213901**

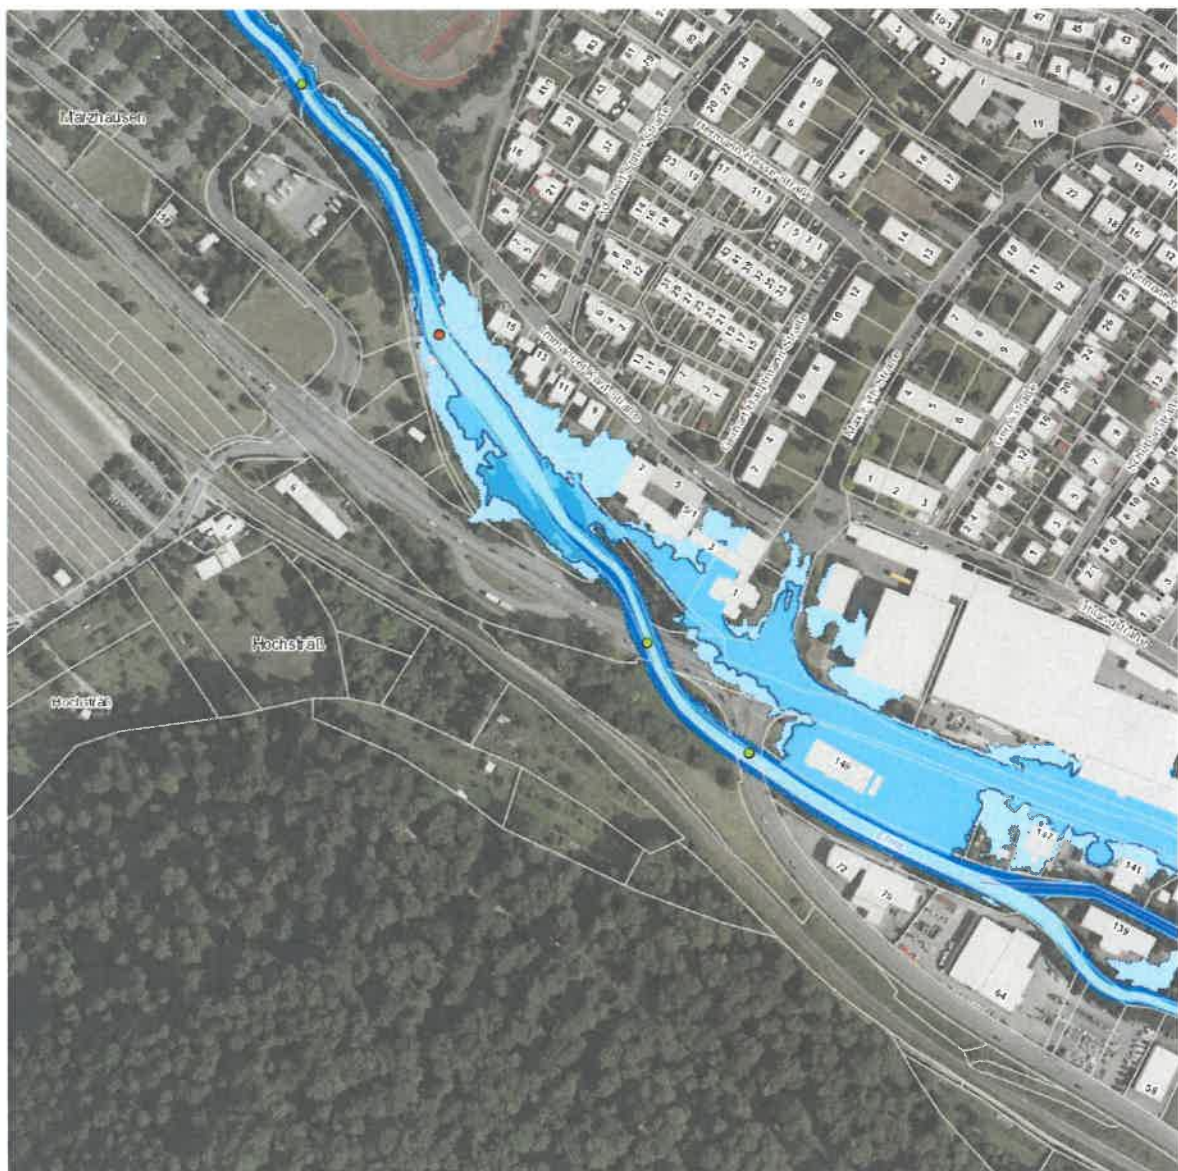
Nach dem Karten und Datendienst der **LUBW** (Landesanstalt für Umwelt Baden-Württemberg) liegen beide Verkehrsknoten nicht im Bereich eines amtlich festgesetzten Wasserschutzgebietes. Wie jedoch der nachstehende Auszug aus der Hochwassergefahrenkarte zeigt, liegen Teile des Verkehrsknotens „Hochhaus“ im Überflutungsbereich der „Erms“.

**Abb. 1:** Auszug aus der Hochwassergefahrenkarte

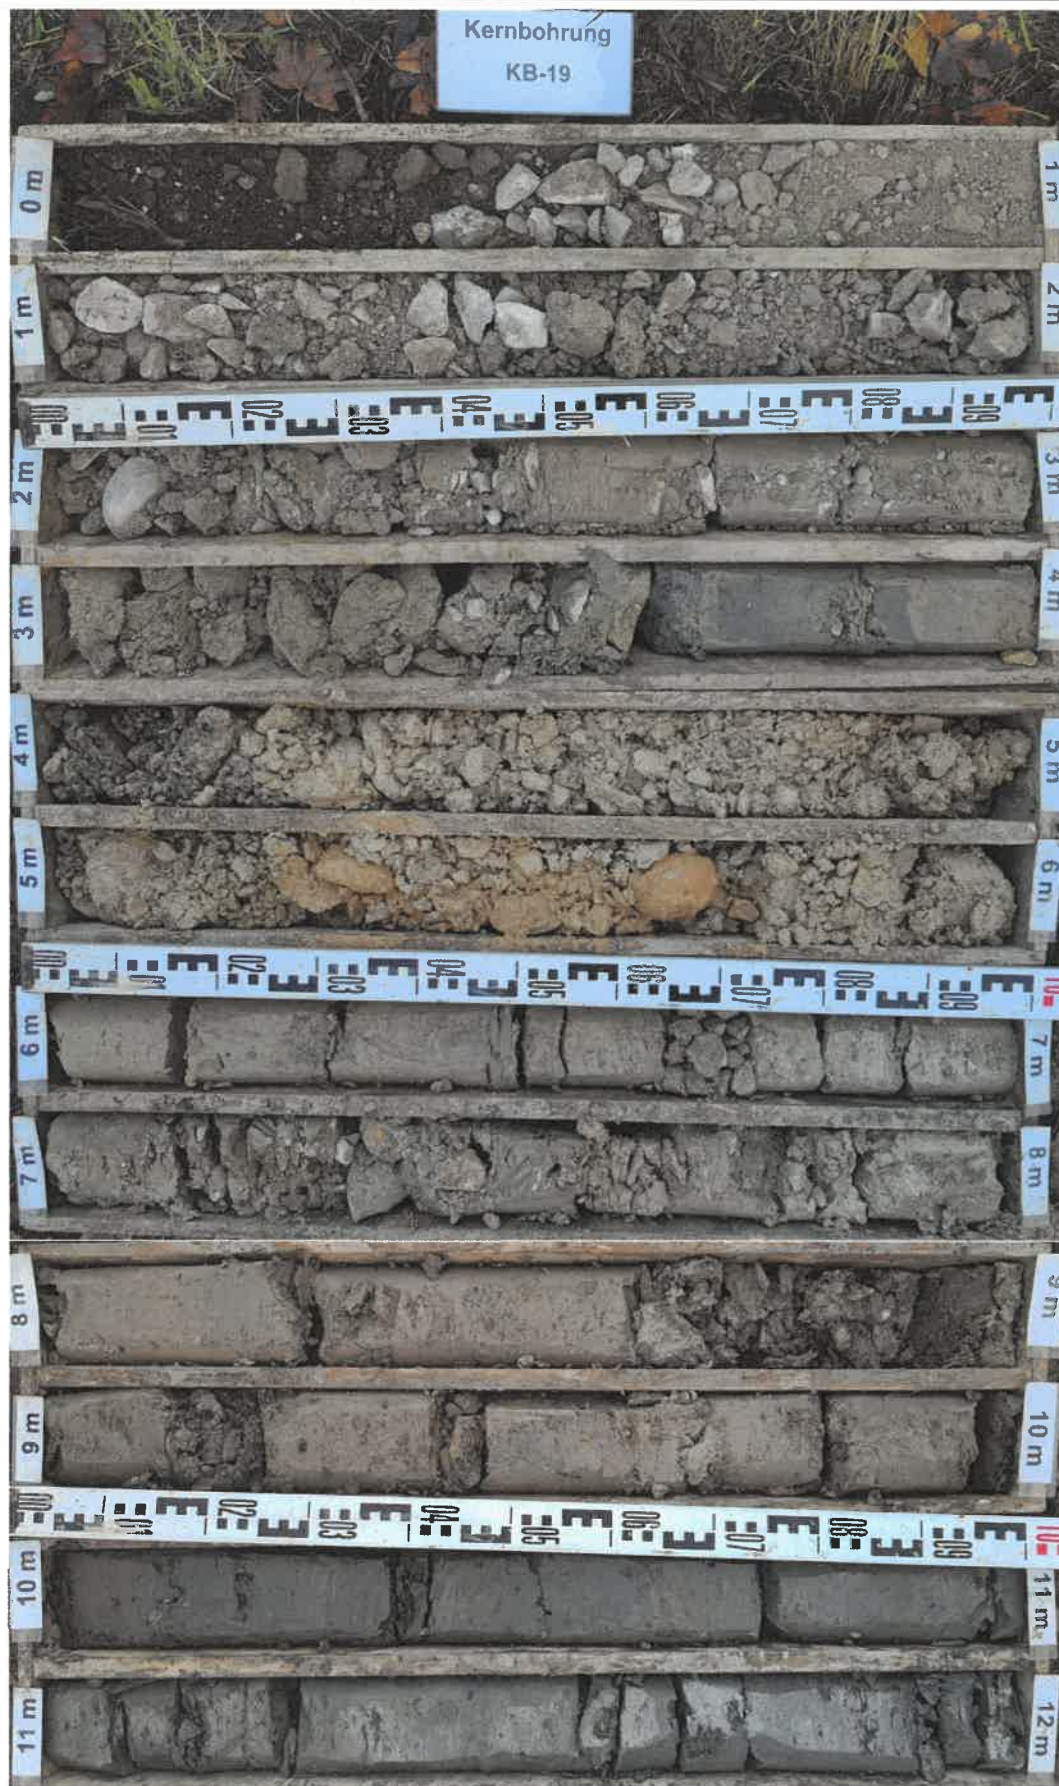
**Bohrkerne der Kernbohrung KB-19**

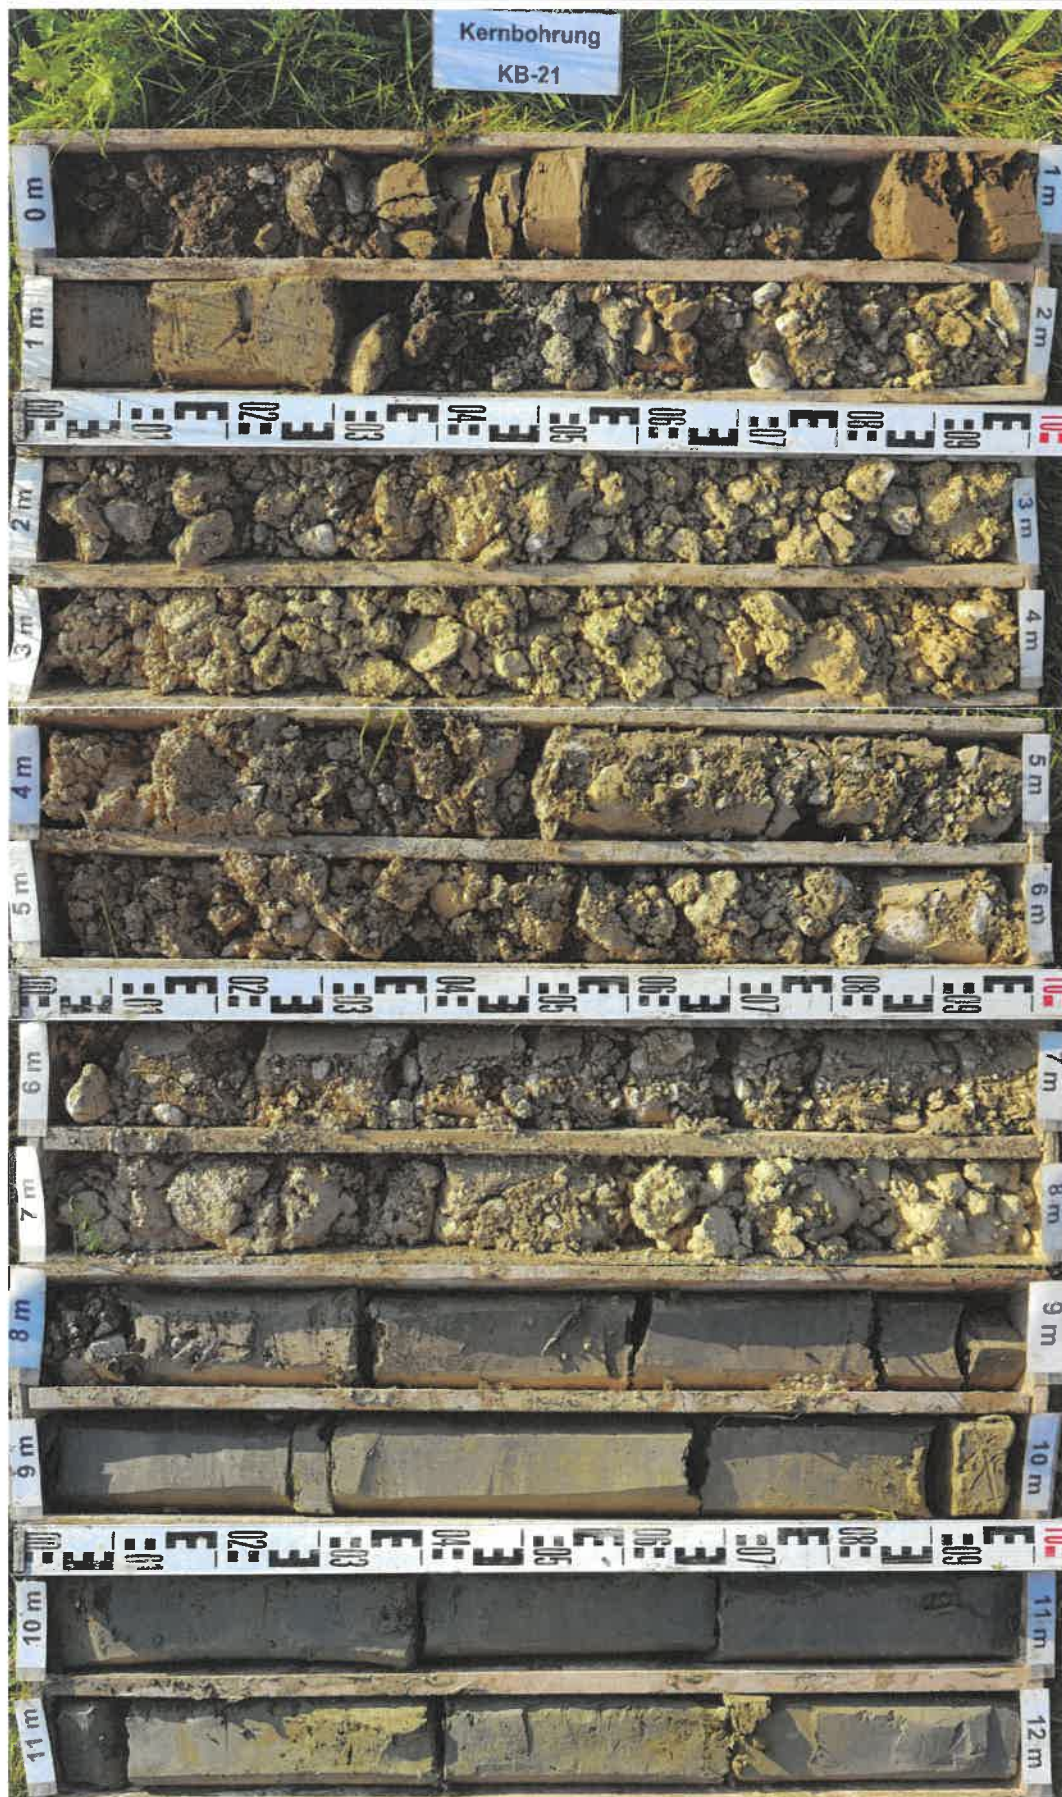
**Bohrkerne der Kernbohrung KB-21**

In den tiefer abgeteufte Kernbohrungen **KB-20** bis **KB-23** für das Überführungsbauwerk wurden am Verkehrsknoten „Wasserfall“ unter Oberboden sandige, tonig-schluffige Kiese erbohrt, die im tieferen Bereich grundwasserführend und vernässt waren. Unter den Kiesen folgt ein überwiegend halbfester Verwitterungslehm.

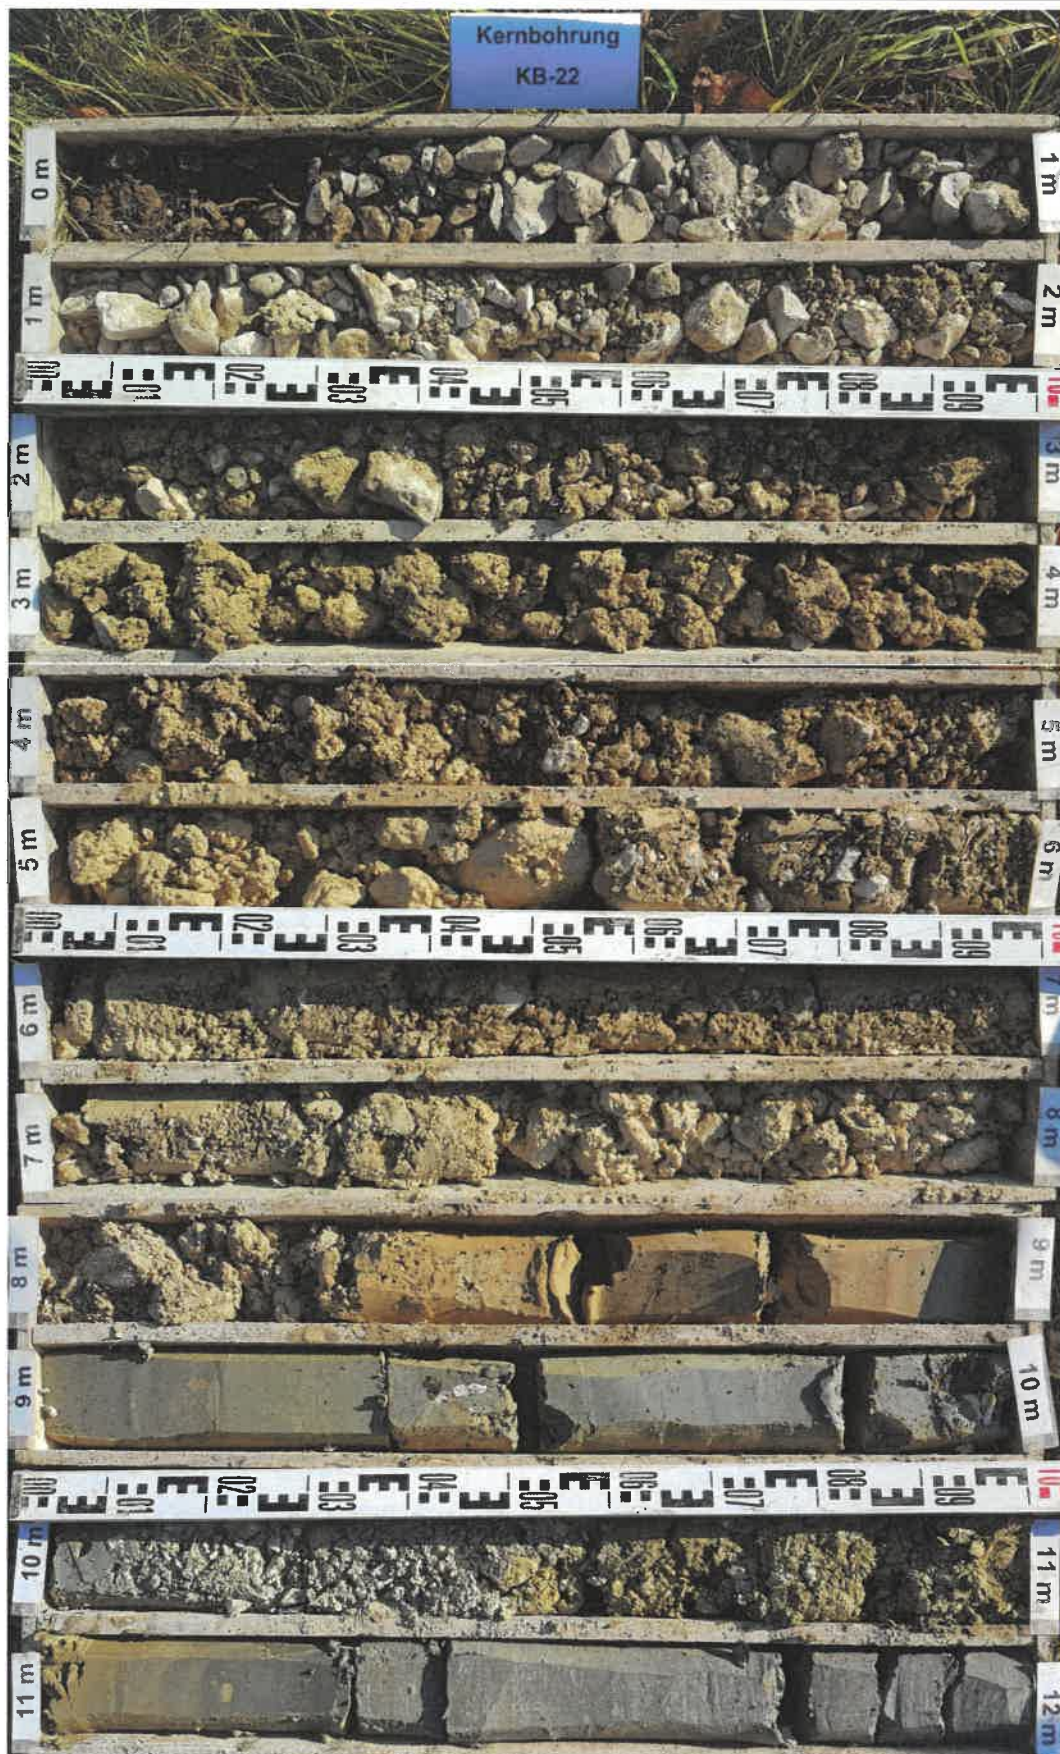
**Bohrkerne der Kernbohrung KB-22**
