Bodensee-Uferrenaturierung Strandbad Eriskirch  
Bodenseekreis; Gemeinde Eriskirch

Stand: In Ausführung  
Lage: Bodensee-Nordufer, südwestlich Eriskirch

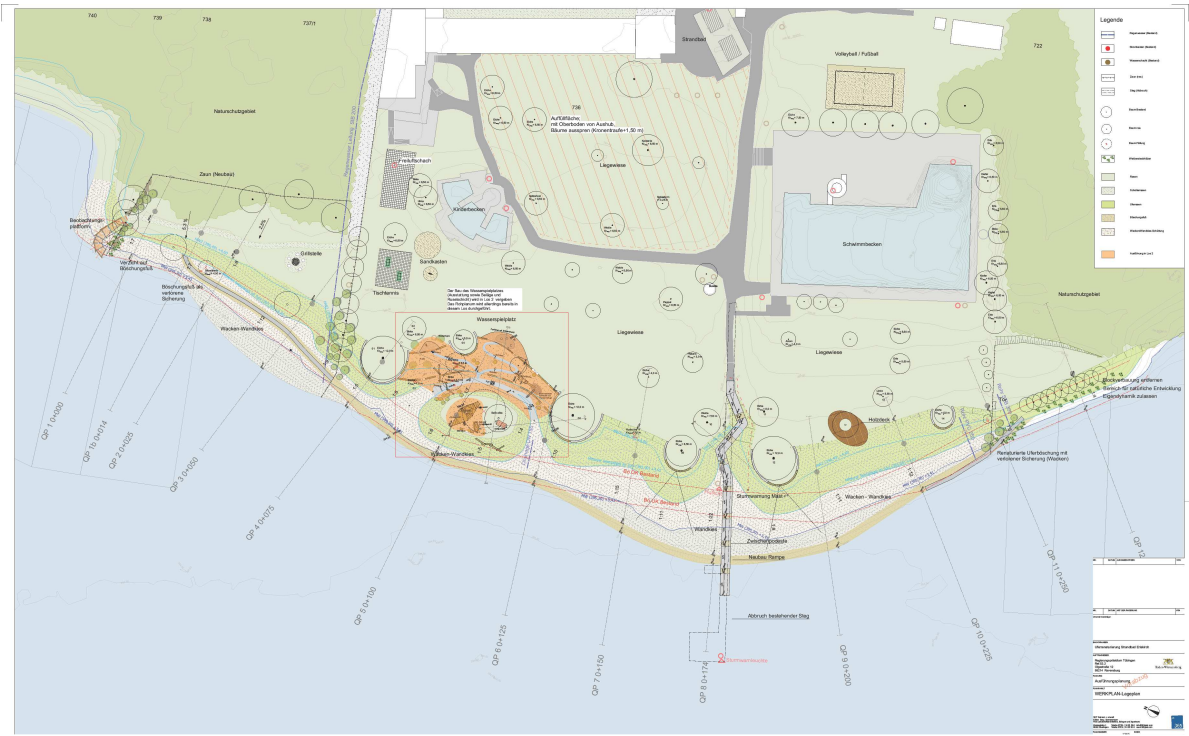
Foto:  
Böschung Bestand

Das Ufer im Bereich des Strandbades Eriskirch ist hart mit Flussbausteinen verbaut. Die Flachwasserzone wurde in den 70er Jahren des vorigen Jahrhunderts mit Aushub aus dem Bau der Verbandskläranlage aufgefüllt, um die Liegewiese des Strandbades zu vergrößern. Die Vorschüttung wurde seeseitig auf einer Länge von ca. 320 m mit einer in Beton gebetteten Blockschichtung aus Vorarlberger Flussbausteinen (Neigung ca. 1:3) gesichert. Die dadurch gewonnenen Flächen wurden dem Bad und einem nördlich angrenzenden Grillplatz am Ufer zugeschlagen.

Neben den Beeinträchtigungen für den Naturhaushalt und das Landschaftsbild stellt der Blockverbau auch eine Barriere zwischen Wasserfläche und Liegewiese dar.
